Protokół inspekcji nr 01.00958
ZBYSZKA Z BOGDA CA

ZLECENIE		ODCINEK		STUDNIA		
	Zbyszka z Bogdańca - Axentowicza	Numer	34800		początkowa	końcowa
Miejscowość	Szczecin	Rodzaj kanału	Deszczowa	Numer	22795	22794
Ulica	ZBYSZKA Z BOGDAŃCA	Materiał	PCV	Rzędna góry	42.540	40.490
Data inspekcji	02-12-2016	Średnica	400 x 400 mm	Rzędna dna	39.910	39.210
Rok budowy		Długość odcinka	35.880	Średnica		
		Długość inspekcji	35.300	Uwagi	ZBYSZKA Z BOGDAŃCA	MEWIA
		Śr. spadek zmierzony	-1.800			
		Kierunek pom.	ze spadkiem

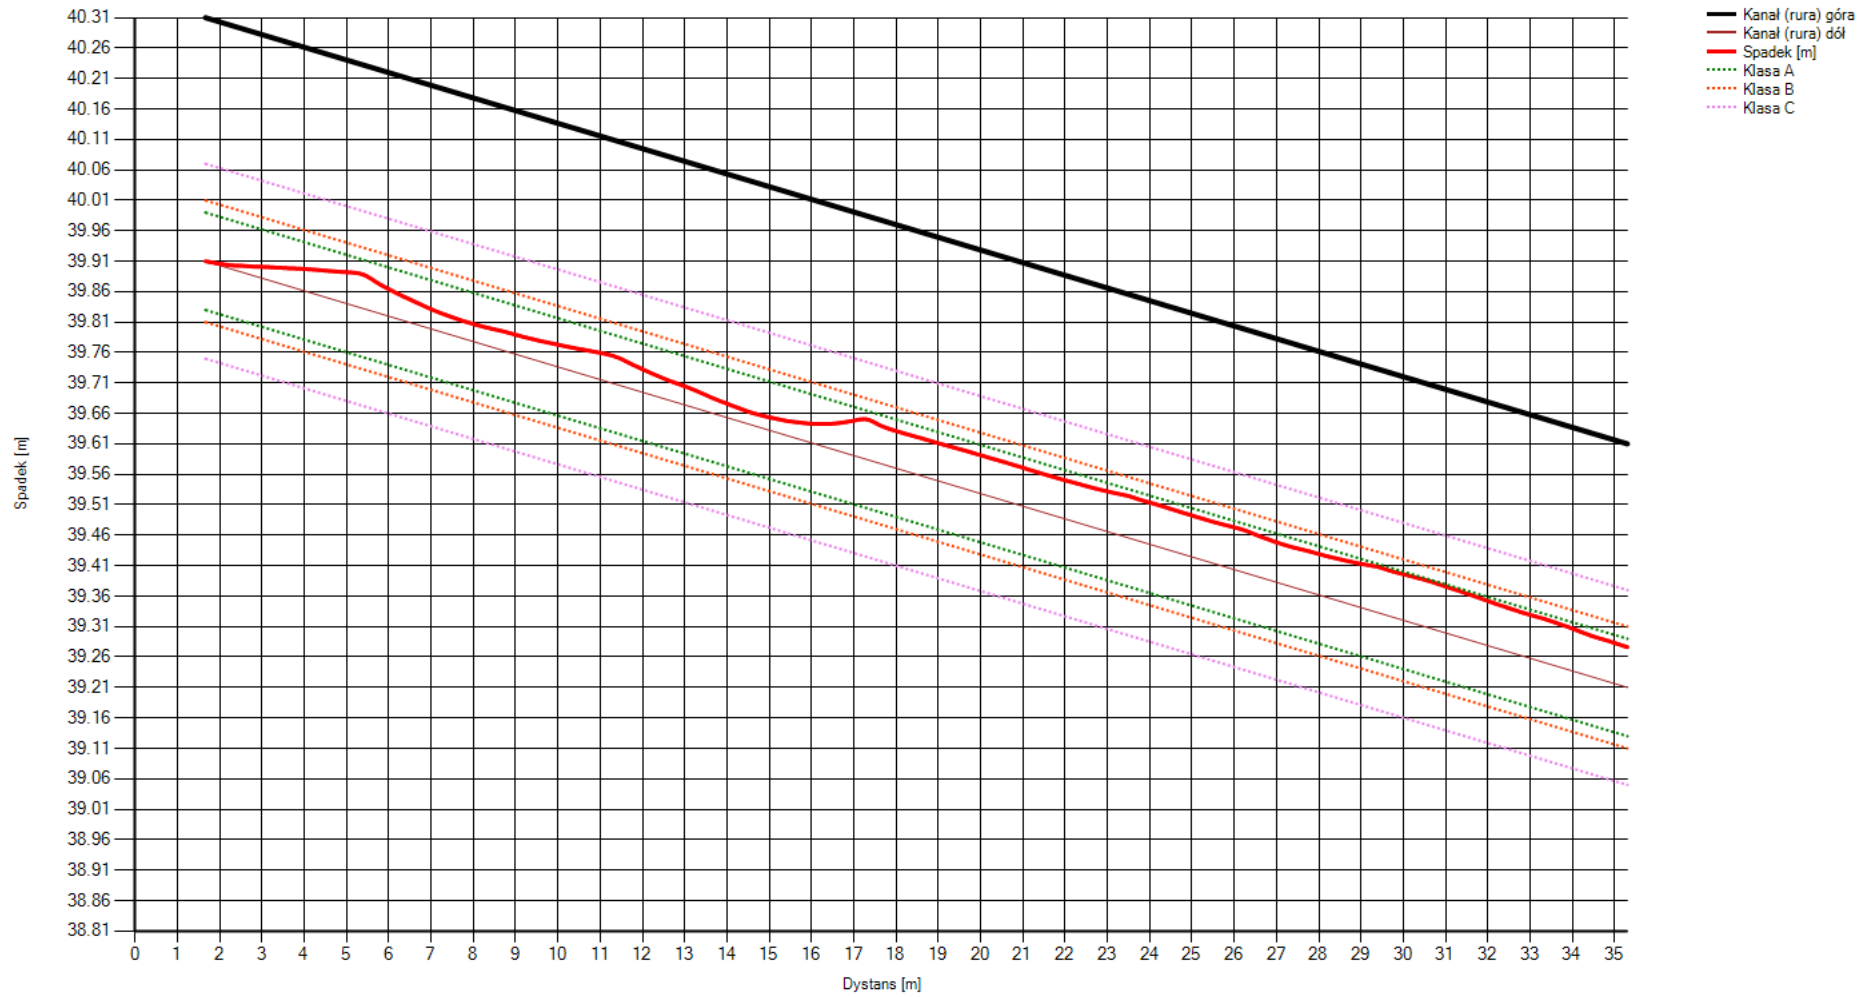
Wykres spadku kanału

Średni spadek zmierzony: -1.80 % (-17.95 ‰)

Średni spadek obliczony: -1.98 % (-19.83 ‰)

Pomiar od studni 22795 do studni 22794

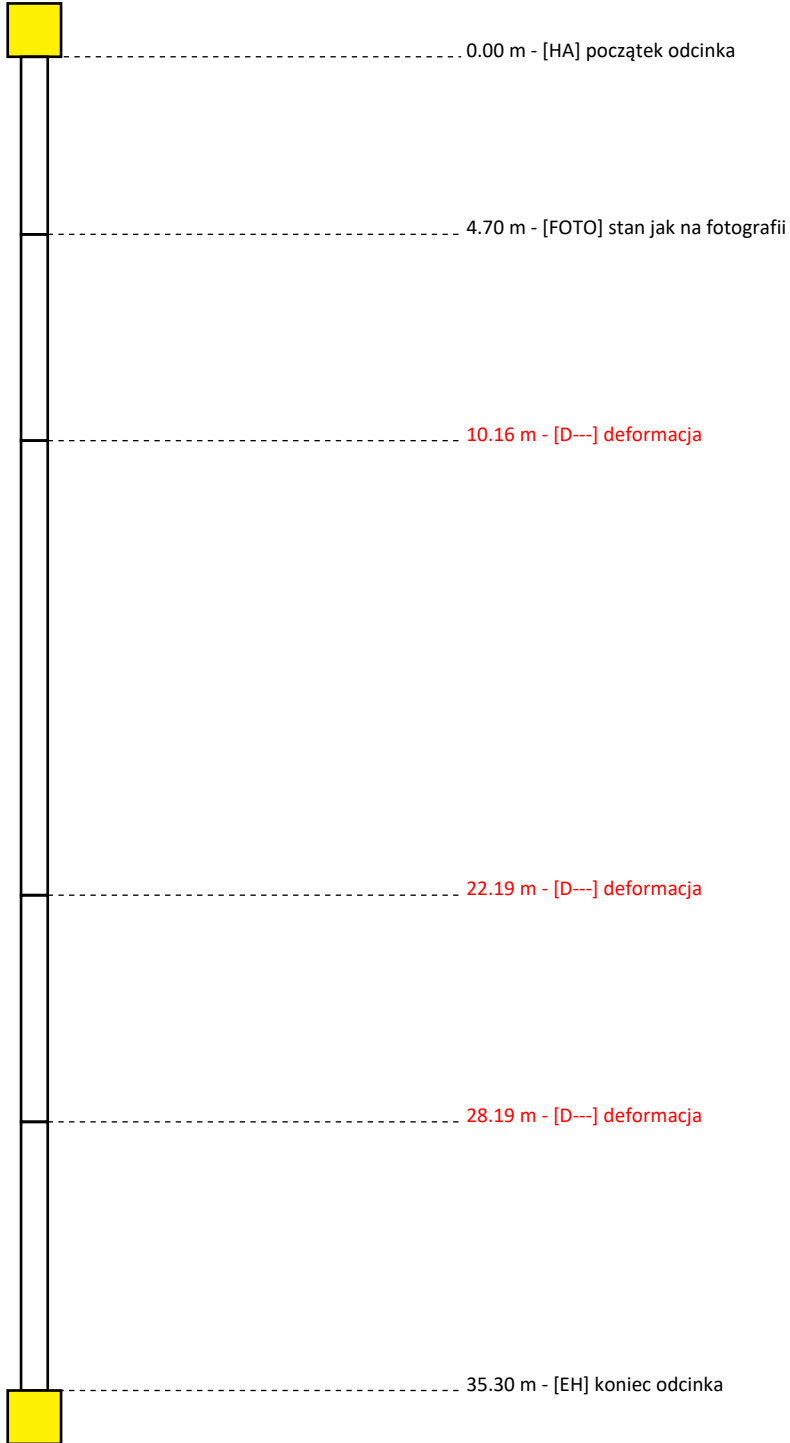
Schemat kanału

L.p.	Dystans	ATV	Opis	Komentarz
1	0.00	HA	początek odcinka	
2	4.70	FOTO	stan jak na fotografii	DN 400
3	10.16	D---	deformacja	10%
4	22.19	D---	deformacja	7%
5	28.19	D---	deformacja	5%
6	35.30	EH	koniec odcinka

Pomiar od studni 22795 do studni 22794

Studnia początkowa: 22795

Studnia końcowa: 22794
